Informationsblatt zum Status „Wasserqualität des Wittensees“

Wasserqualität Wittensee

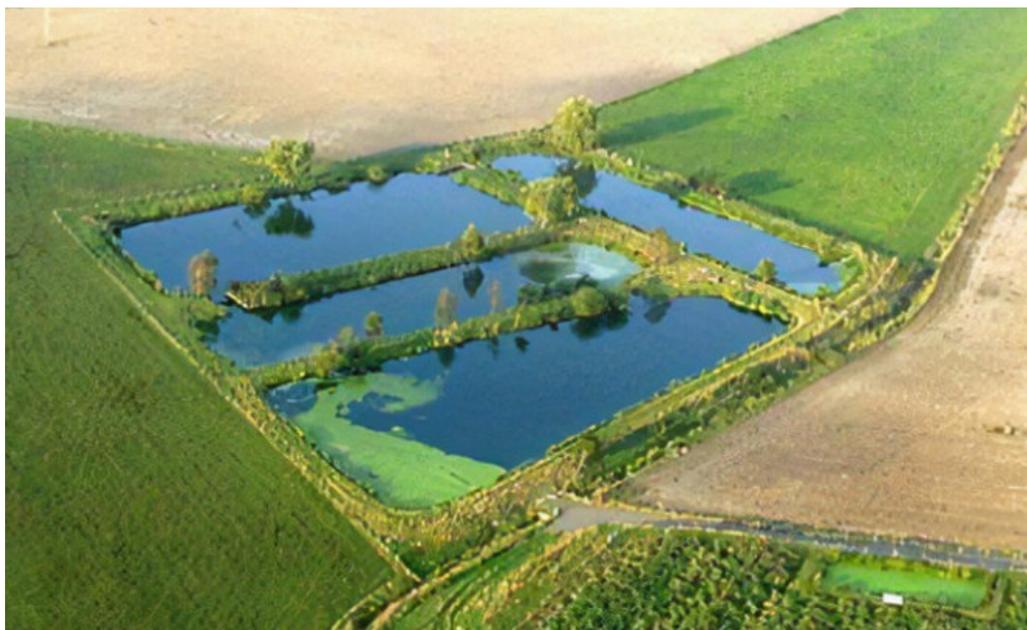
Teichkläranlage Goosefeld

Einzigste Ausnahme: Teichkläranlage Goosefeld, mit einer monatlichen Einleitung von ca 21.600 m³

Diese Kläranlage verfügt nicht über eine chemisch/technische Abwasserbehandlung, wie z Bsp. einer Phosphatfällung.

Schadstofffracht und tatsächliche Abbauraten werden erfragt.

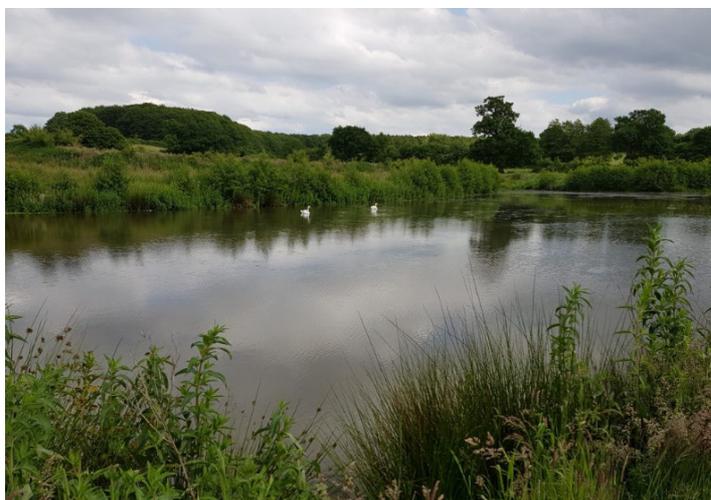
Retentionsbecken

Die Schadstofffracht wurde offensichtlich als so problematisch betrachtet, dass man sich zur Optimierung zum Anlegen eines Retentionsbeckens entschieden hatte. Dieses ist zwischen der Teichkläranlage und dem Wittensee gelegen.

Auch hier sind derzeit die Ablaufwerte der letzten Jahre noch unbekannt und müssen erfragt werden.

Neben dem Normalbetrieb der Teichkläranlage und des Retentionsbeckens ist der Störfall Starkregen mit Beckenüberschwemmung von Interesse, da in diesem Modus die Wässer mindestens teilweise ungeklärt in den Wittensee gelangen
